Relazione sui lavori per la "Ristrutturazione, ammodernamento e miglioramento delle condizioni di lavoro del porto di Santa Maria la Scala".

1.1. Lavori previsti dal progetto messo a gara nel 2014.

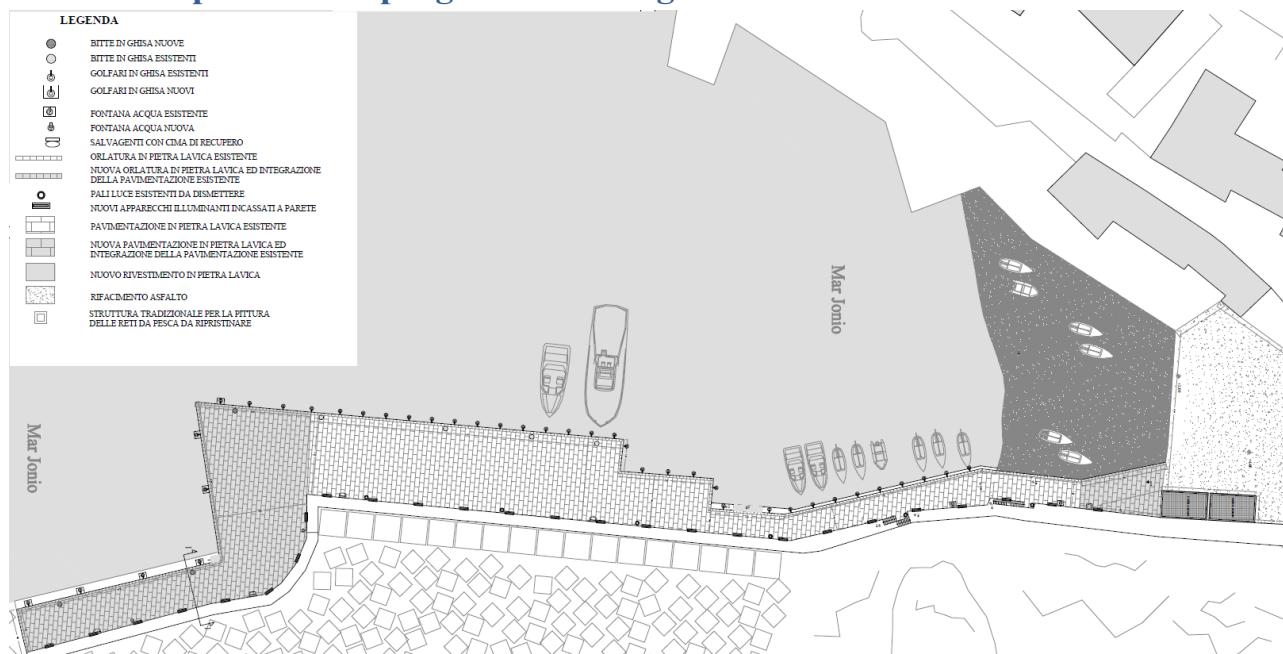
Ristrutturazione ed ammodernamento della parte meridionale della banchina.

Rimozione cemento superficiale con realizzazione di un massetto con rete elettrosaldato, pavimentazione con basole in pietra lavica, orlatura di tutta la banchina in blocchi di pietra lavica, sistemazione delle scale che si sviluppano verso il mare con l'eventuale posa in opera di mattonelle in pietra lavica mancanti, posizionamento di golfare e bitte; ripulitura, ove esso risulti integro, e/o sostituzione del rivestimento in pietra lavica del muro di perimetro della banchina.
